## تشخیص خرابی رینگ داخلی بیرینگ به کمک آنالیز ارتعاشات جهت بهبود زمان بندی اصلاح آن - مورد کاوی در تجهیزات پتروشیمی تندگویان

شرکت پتروشیمی شهید تندگویان

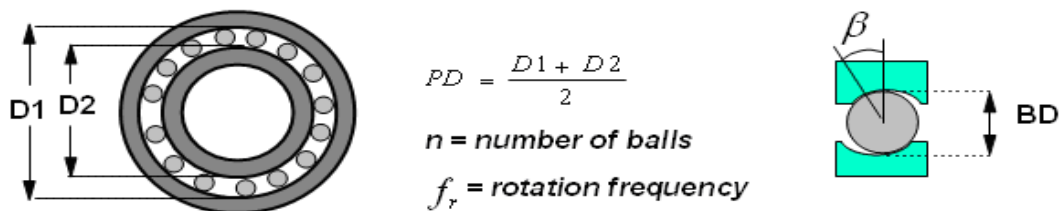
روش تعیین Ball Pass Frequency Innre Race (BPFI) مطابق معادله شماره ۱ و بر اساس تعاریف شکل ۱ می باشد.

شکل ۱- مشخصات بیرینگ جهت محاسبه BPFI [۲].

$$BPFI(Hz) = \frac{n}{2} f_r \left( 1 + \frac{BD}{PD} \cos \beta \right) \quad (1)$$

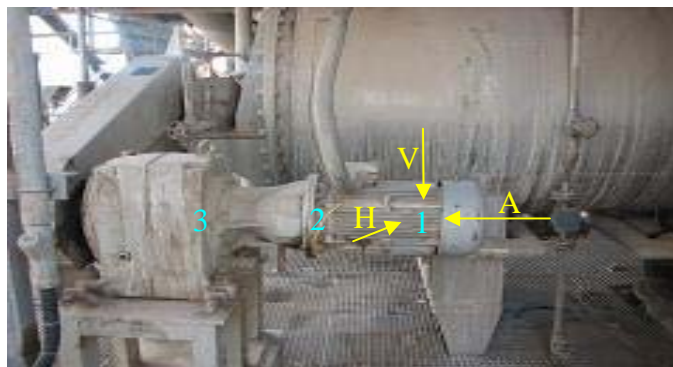
Screw Conveyor در صنعت به منظور جابجایی مواد بکار می رود. دستگاه مورد بررسی شامل الکتروموتور و گیربکس کاهنده می باشد که نیرو توسط زنجیر به اسکرو انتقال یافته و باعث چرخش آن و جابجایی پودر می گردد. در بررسی روتین ارتعاشی تجهیز تغییراتی در وضعیت آن مشاهده گردید که این تغییرات شامل، افزایش دامنه Overall ارتعاشی، افزایش BCU و ایجاد فرکانس های جدید در طیف های فرکانسی مربوط به قسمت ورودی گیربکس تجهیز بوده است. در شکل 2 تجهیز و نقاط ارتعاش برداری روی آن نمایش داده شده است.

شکل 2- نقاط و راستاهای ارتعاش برداری گیربکس SC-2402.

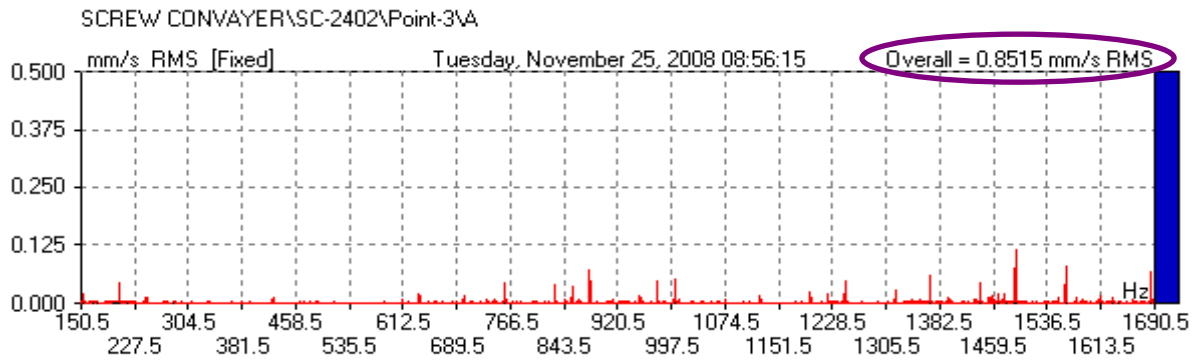
شکل 3- طیف فرکانسی راستای A3 گیربکس در حالت کارکرد نرمال.

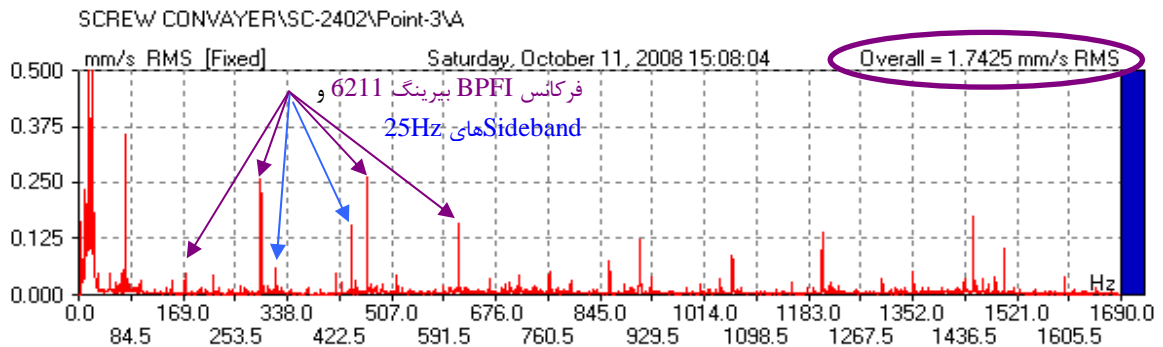
شکل 4- طیف فرکانسی راستای A3 پس از تغییر.

در مقایسه طیف های فرکانسی، مشاهده می شود فرکانس هایی با اختلاف 25 Hz با دامنه پائین مربوط به دور ورودی گیربکس در تمامی طیف ایجاد شده است. ضمناً با توجه به معادله شماره ۱، فرکانس BPFI بیرینگ 6211 با دور چرخش رینگ داخلی (25Hz) برابر 147 می باشد که این فرکانس به همراه ضرایب آن در طیف فرکانسی مشاهده می شود. همچنین در اطراف فرکانس های BPFI، SideBand هایی با اختلاف 25Hz مربوط به دور رینگ داخلی ایجاد شده است. بالا رفتن دامنه ارتعاشات در فرکانس پایین نیز به علت ارتعاش Base دستگاه می باشد. در بررسی وضعیت Bearing Condition BCU (Unit) نقطه ۳ روند افزایشی نیز مشاهده می شود (شکل ۵).

- ۱- تغییر طیف فرکانسی و افزایش دامنه در فرکانسهای مختلف.
- ۲- افزایش مقدار BCU (Bearing Condition Unit).
- ۳- افزایش دامنه فرکانسهای مربوط به BPFی و ضرایب آن بر روی طیف های فرکانسی.
- ۴- وجود Side Band هائی با اختلاف دور شفت (سرعت چرخش کنس داخلی) در اطراف فرکانس های BPFی.
- ۵- افزایش دامنه هارمونیکهای اختلاف دور چرخش کنس داخلی (25Hz) در تمام طول طیف.

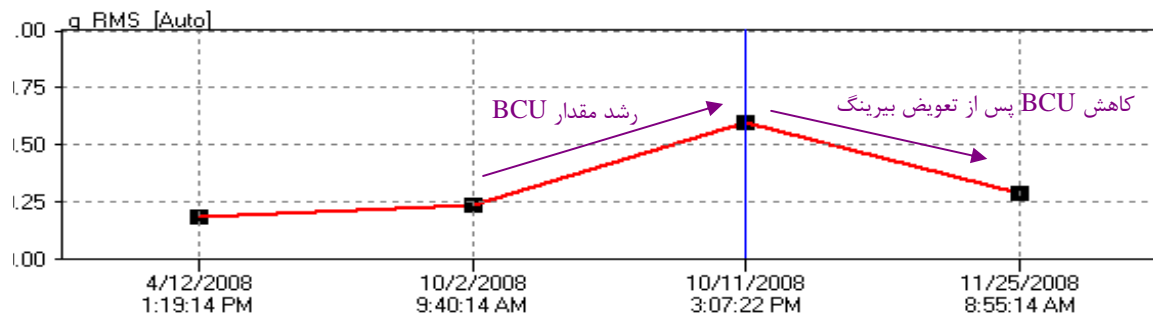
شکل ۵- روند BCU راستای A3.

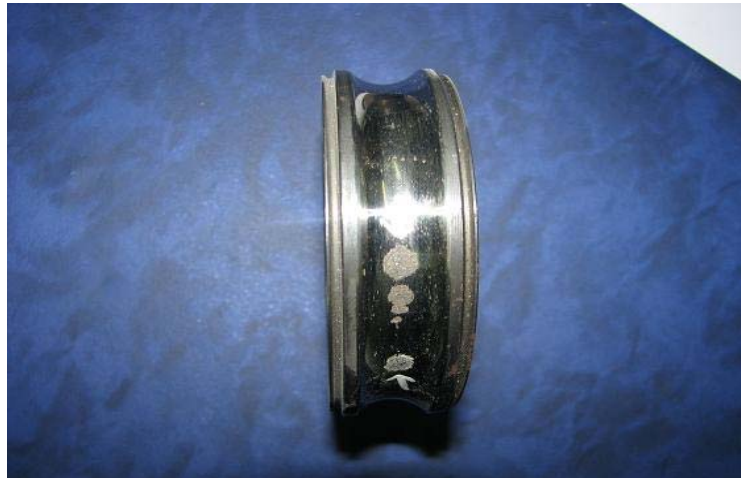
پس از تشخیص خرابی بیرینگ، نسبت به Disassemble کردن قسمت ورودی گیربکس و جداسازی اجزاء بیرینگ اقدام شد و مشاهده گردید رینگ داخلی بیرینگ 6211 آسیب دیده است (شکل ۶).

شکل ۶- تصویر رینگ داخلی (Inner Race) آسیب دیده بیرینگ.

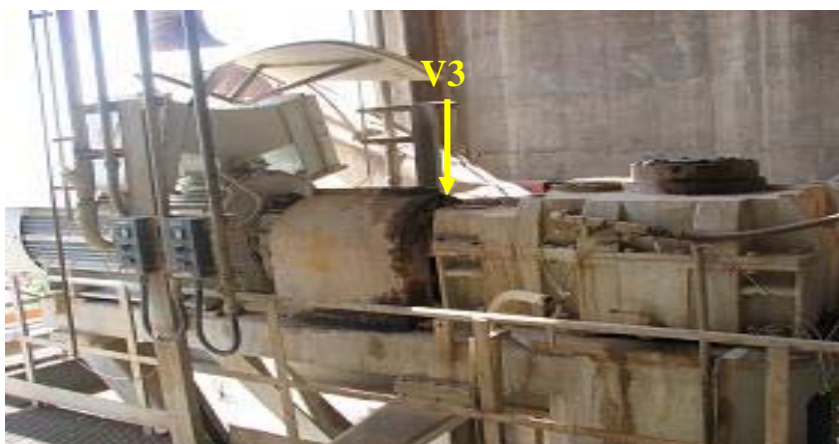
با افزایش ارتعاشات و تغییرات ایجاد شده در طیف فرکانسی تجهیز، بررسی های لازم در این زمینه صورت گرفت. بیشترین تغییرات در طیفهای فرکانسی مربوط به گیربکس تجهیز بود. در شکل ۷ نمایی از تجهیز و راستای Vertical نقطه ۳ ارتعاش برداری نشان داده شده است.

شکل ۷- تصویر گیربکس رآکتور و راستای داده برداری V3.

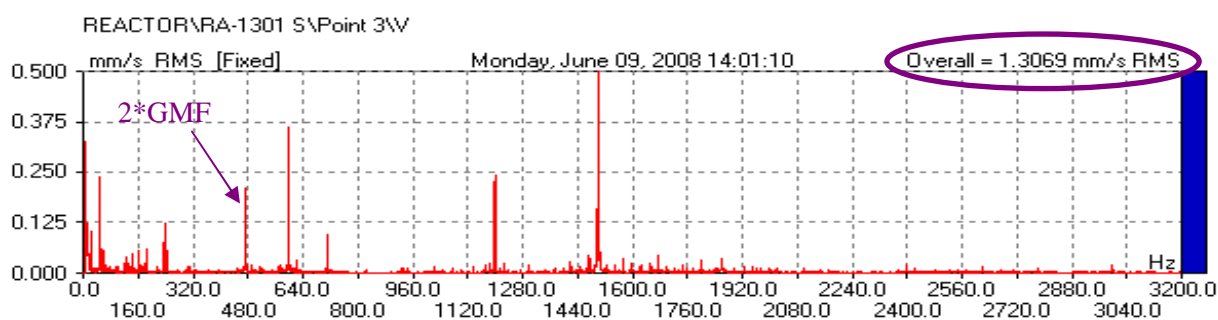
شکل ۸- طیف فرکانسی راستای V3 در حالت نرمال

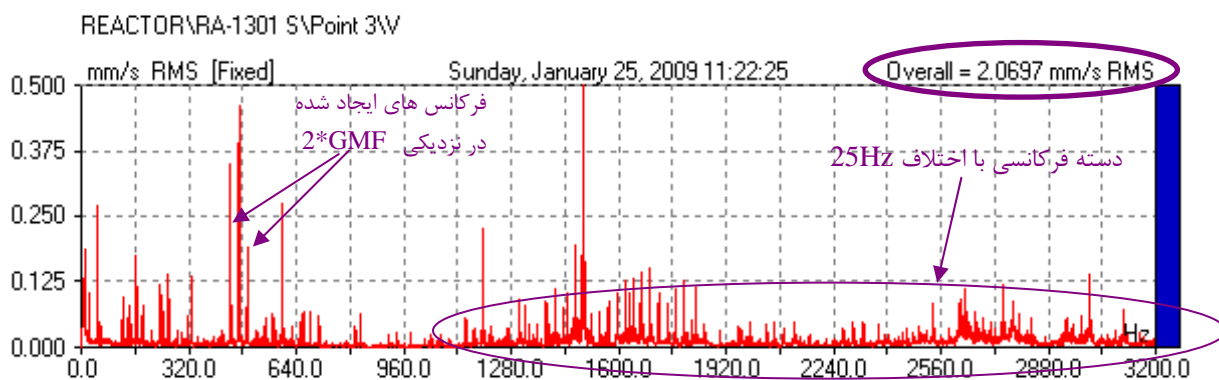
شکل ۹- طیف فرکانسی راستای V3 پس از تغییر

همانگونه که در طیف های ارائه شده مشاهده می گردد، تغییرات بوجود آمده شامل رشد فرکانس هایی با اختلاف 25Hz مربوط به دور ورودی گیربکس در تمام طیف بوده است. همچنین فرکانس هایی در نزدیکی 2\*GMF (فرکانس مربوط به

درگیری چرخنده دوم وسوم گیربکس) رشد داشته و Side Band هایی به اختلاف 25Hz در دو طرف این فرکانس ایجاد گردیده است.

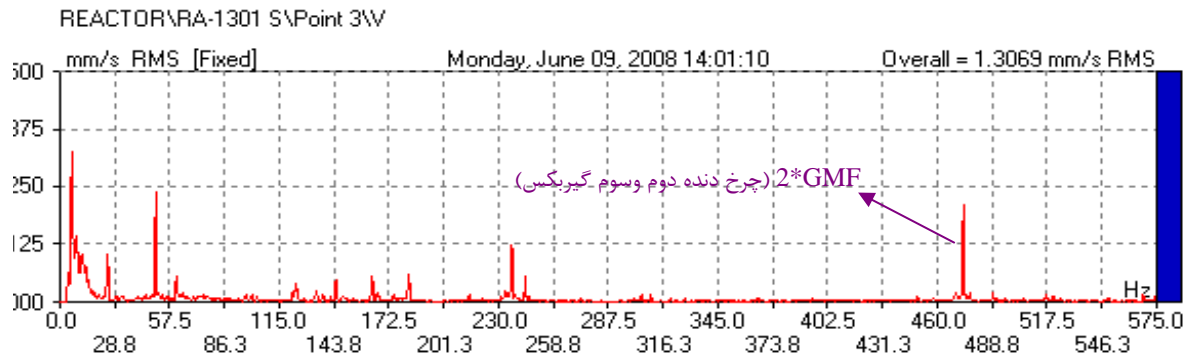
شکل ۱۰- طیف فرکانسی راستای V3 گیربکس در حالت کارکرد نرمال در بازه کوچکتر.

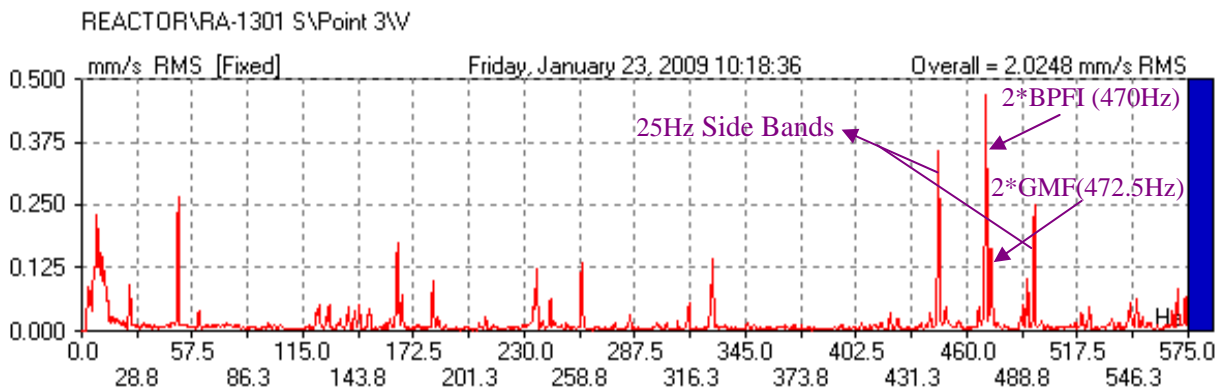
شکل ۱۱- طیف فرکانسی راستای V3 گیربکس در بازه کوچکتر پس از تغییر.

فرکانس مربوط به 2\*GMF درگیری چرخ دنده دوم وسوم گیربکس 472.5Hz میباشد و فرکانس ایجاد شده در کنار این فرکانس 470Hz بوده که این فرکانس پس از محاسبه فرکانس های مختلف می تواند مربوط به 2\* BPF1 بیرینگ 22318 (مربوط به شفت ورودی گیربکس) باشد. ضمناً همانطور که قبلاً نیز اشاره شد، فرکانس های با اختلاف 25Hz (مربوط به دور ورودی گیربکس) در دو سمت این فرکانس ایجاد شده بود. با مشخص شدن خرابی بیرینگ، قسمت ورودی گیربکس مورد تعمیر قرار گرفت و پس از Disassemble کردن قطعات آن و جداسازی اجزای بیرینگ، خرابی مربوط به رینگ داخلی بیرینگ 22318 مشخص گردید. در شکل ۱۲ رینگ داخلی بیرینگ آسیب دیده نمایش داده شده است.

- ۱- رشد دامنه مربوط به فرکانس BPFی بیرینگ 22318 و ضرایب آن که در این مورد بیشترین دامنه مربوط به  $2*BPFی$  بوده است.
- ۲- ایجاد Side Band های با اختلاف 25Hz (دور شفت-دور رینگ داخلی) در اطراف فرکانس BPFی.
- ۳- افزایش مقدار BCU.
- ۴- رشد دامنه مربوط به فرکانس اختلاف دور کنس داخلی بیرینگ در قسمت هائی از طیف.

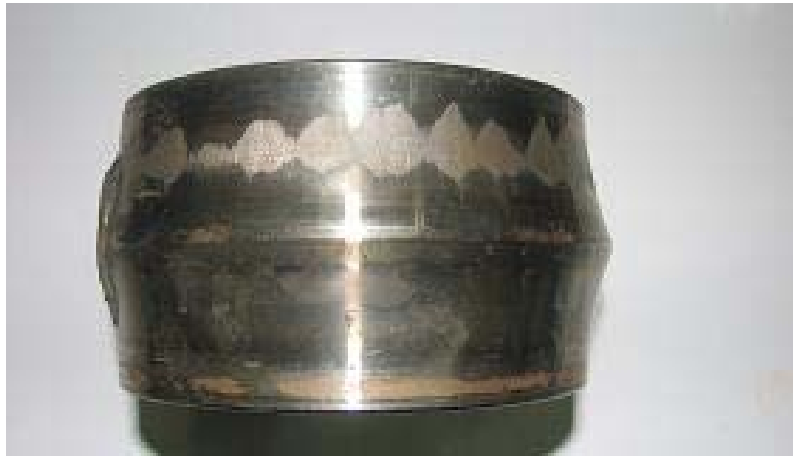
شکل ۱۲ - تصویر رینگ داخلی (Inner Race) آسیب دیده بیرینگ راکتور.

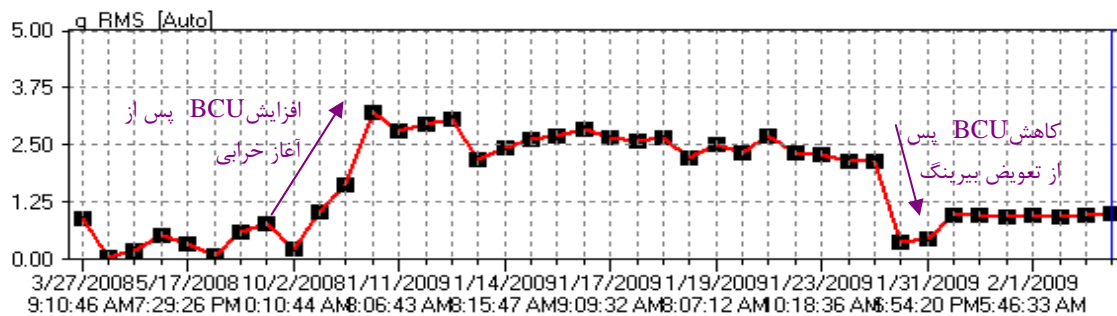
شکل ۱۳ ترند BCU نقطه ۳ در زمان کارکرد نرمال، زمان خرابی بیرینگ و پس از تعویض را نشان می دهد.

شکل ۱۳ - ترند BCU نقطه ۳ ارتعاش برداری.

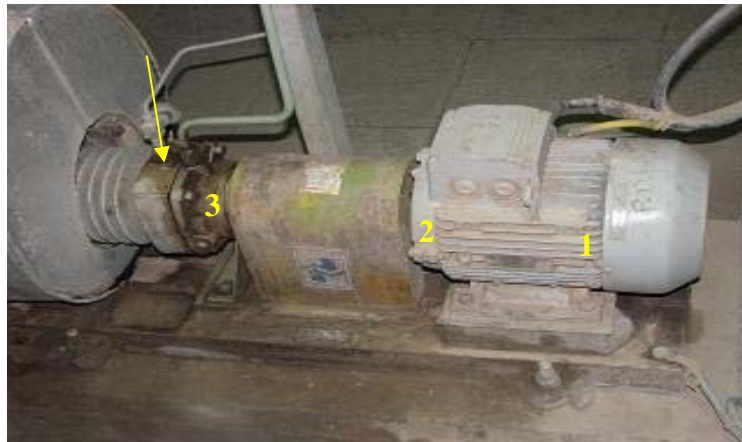
این پمپ از نوع گریز از مرکز (Centrifugal) بوده و جهت انتقال روغن HTM (روغن داغ) بکار می رود. جهت ارتعاش برداری از این تجهیز سه نقطه تعریف شده است (تصویر ۱۴).

شکل ۱۴- پمپ و نقاط ارتعاش برداری آن.

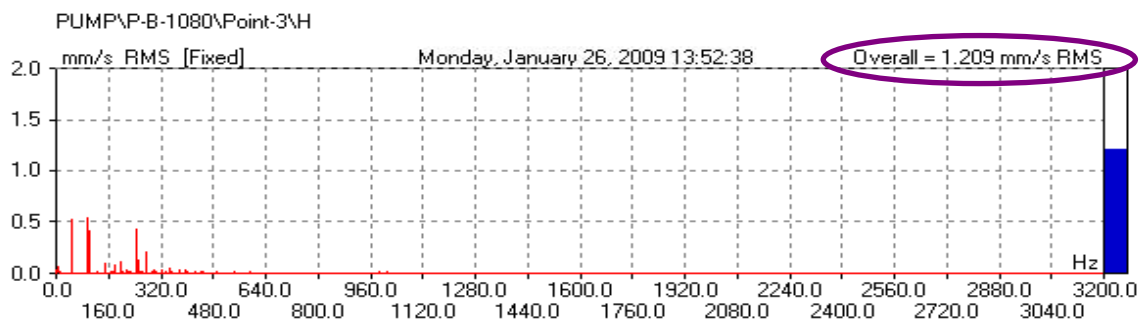
شکل ۱۵- طیف فرکانسی نقطه H3 پیش از خرابی.

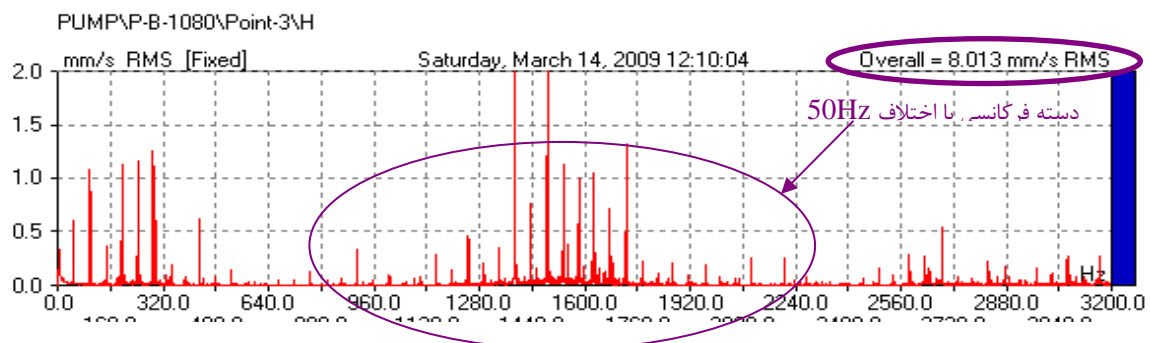
شکل ۱۶- طیف فرکانسی راستای H3 پس از خرابی بیرینگ.

- ۱- افزایش مقدار ارتعاشات کلی (Overall) تجهیز.
- ۲- تغییر طیف فرکانسی و ایجاد فرکانسهای مختلف.
- ۳- بوجود آمدن فرکانسهای با اختلاف دور رینگ داخلی (50Hz) در تمام طیف.
- ۴- افزایش مقدار BCU.

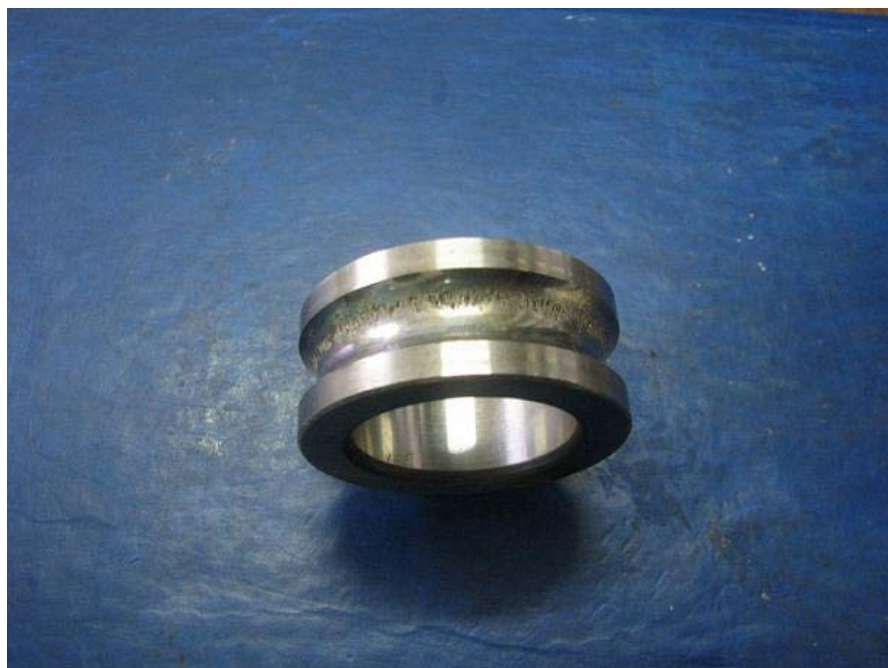
شرایط ایجاد شده احتمال خرابی بیرینگ را نمایان نمود و واحد پایش وضعیت درخواست تعویض بیرینگ را صادر نمود. پس از باز کردن پمپ و جداسازی اجزای بیرینگ خرابی در رینگ داخلی بیرینگ مشخص گردید (شکل ۱۷).

شکل ۱۷- تصویر رینگ داخلی (Inner Race) بیرینگ پمپ.

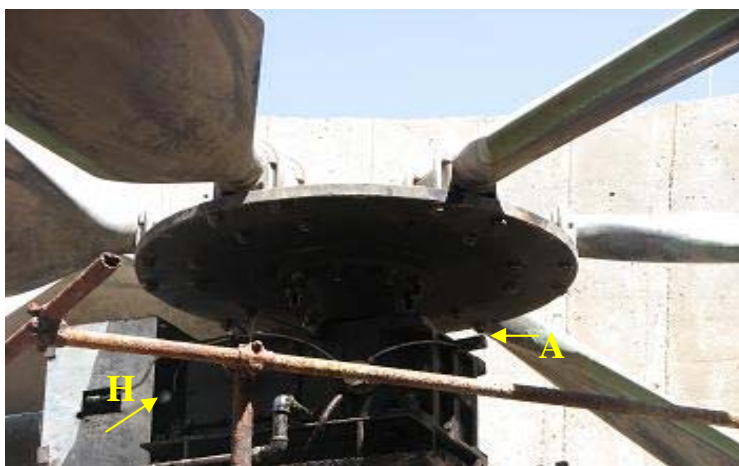
شکل ۱۸- تصویر گیربکس و موقعیت سنسورهای ارتعاش برداری سیستم Online.

تجهیز مذکور یکی از چهار فن برجهای خنک کننده (Cooling Tower) می باشد که (شکل ۱۸). به علت عدم دسترسی به گیربکس، از سیستم ارتعاش برداری Online نصب شده بر روی هر گیربکس جهت برداشت ارتعاشات آن استفاده می گردد. در اجرای برنامه روتین داده برداری، تغییراتی در وضعیت ارتعاشی گیربکس تجهیز مشاهده شد. در ادامه طیف فرکانسی راستای H برداشت شده از سیستم Online ارتعاش برداری در زمان کارکرد نرمال (شکل ۱۹) و همچنین پس از ایجاد تغییرات جهت مقایسه مشاهده می شود (شکل ۲۰)

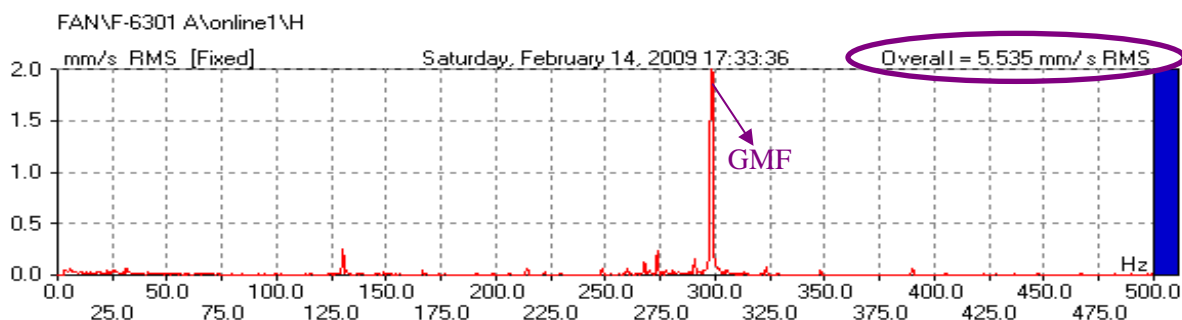
شکل ۱۹- طیف فرکانسی راستای H در زمان کارکرد نرمال.

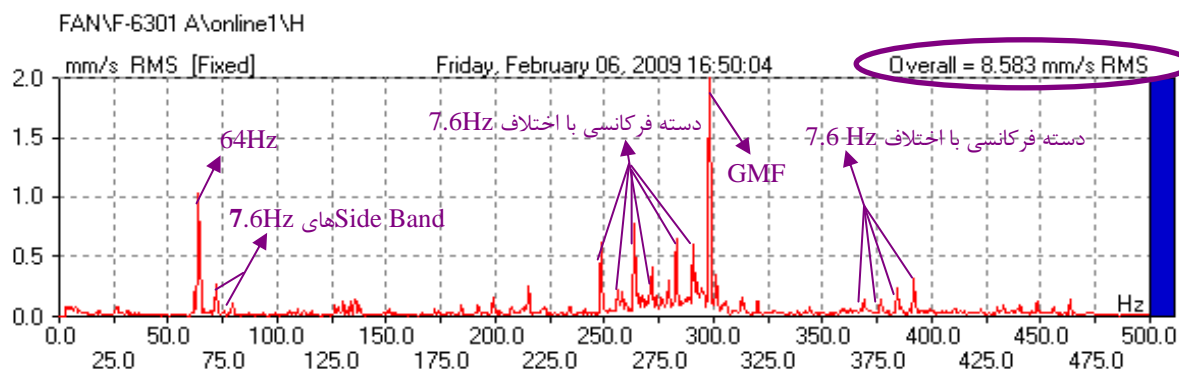
شکل ۲۰- طیف فرکانسی راستای H برداشت شده از سیستم Online پس از تغییر.

در مقایسه شکل ۱۹ و ۲۰ مشاهده می شود که دامنه Overall ارتعاشی افزایش داشته و دسته های فرکانسی با اختلاف 7.6Hz در قسمتهایی از طیف ایجاد شده است. همچنین فرکانس 64Hz با Side Band به اختلاف 7.6Hz در طیف فرکانسی پس از تغییر مشاهده می شود. طبق معادله شماره ۱، 64Hz بر فرکانس BPFی بیرینگ شماره 22320 شفت میانی منطبق می باشد. ضمن اینکه مقدار BCU از 0.37g به 1.27g افزایش داشته است. پس از اعلام خرابی بیرینگ و تعویض آن، جداسازی اجزاء بیرینگ معیوب انجام گرفت و آثار خرابی روی رینگ داخلی بیرینگ مشخص بود (شکل ۲۱).

- ۱- افزایش دامنه Overall ارتعاشی.
- ۲- افزایش مقدار BCU.
- ۳- ایجاد فرکانس های با اختلاف 7.6Hz (دور رینگ داخلی بیرینگ).
- ۴- رشد دامنه مربوط به فرکانس BPFی بیرینگ شفت میانی بر روی طیف فرکانسی.
- ۵- وجود Side Band هائی با اختلاف دور شفت میانی در اطراف فرکانس BPFی

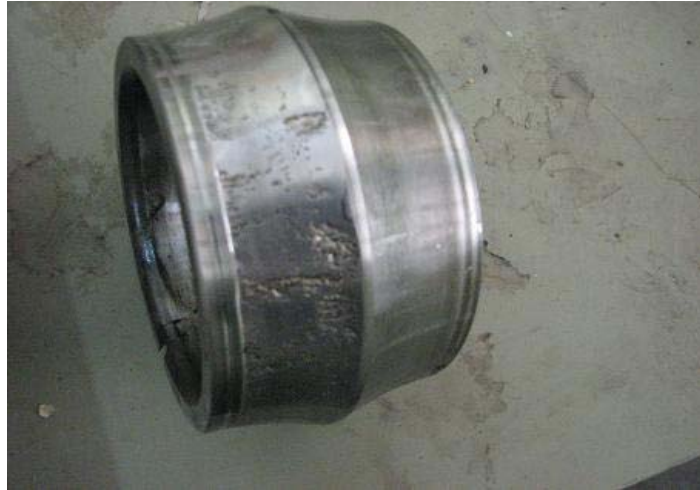
شکل ۲۱- آثار خرابی روی رینگ داخلی (Inner Race) بیرینگ .

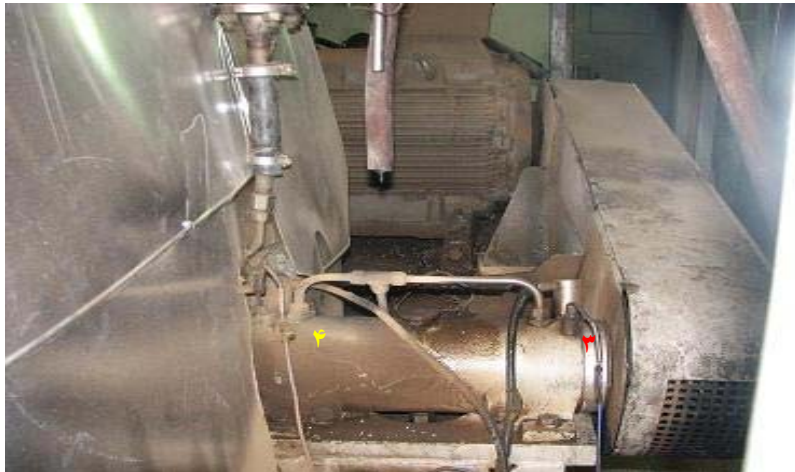
بلور مذکور جهت تامین نیتروژن ورودی به راکتور واحد PET بکار می رود. به علت خرابی بیرینگ، به درخواست گروه پایش وضعیت نسبت به تعویض بیرینگ Blower اقدام گردید. پس از راه اندازی تجهیز و بعد از مدت زمان حدود ۱۵ ساعت از کارکرد، ارتعاشات افزایش یافت. بالاترین دامنه ارتعاشی مربوط به نقطه ۴ ارتعاش برداری بود (شکل ۲۲).

شکل ۲۲- تصویر بلور و نقاط ارتعاش برداری آن.

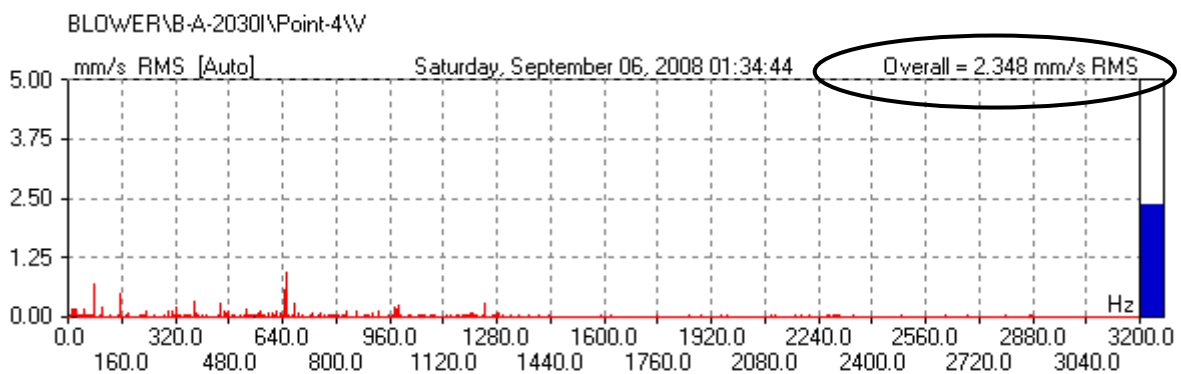
شکل ۲۳- طیف فرکانسی راستای V4 در زمان راه اندازی.

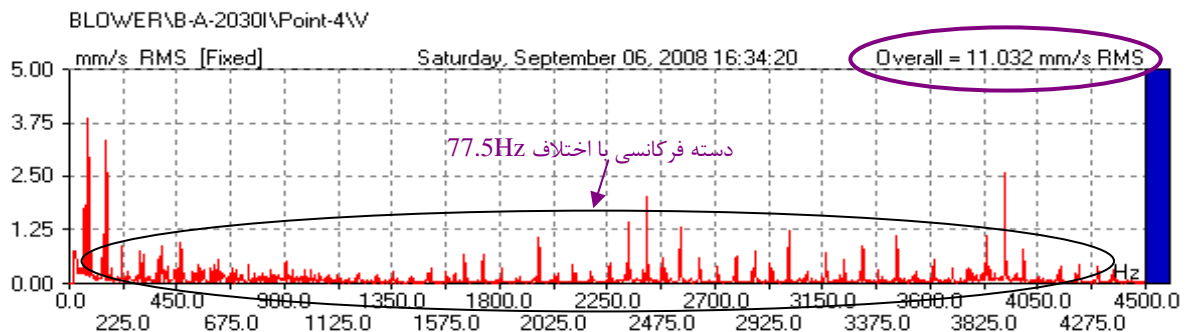
در بررسی وضعیت ارتعاشی مشاهده شد که مقدار Overall و BCU نقطه ۴ ارتعاش برداری تجهیز افزایش داشته و همچنین فرکانس هایی با اختلاف 77.5Hz مربوط به دور بلور در تمام طیف ایجاد شده بود. لازم به ذکر است در این مورد، پیک های ایجاد شده در طیف های فرکانسی بروی فرکانس های بیرینگ منطبق نمی گردید. شکل ۲۳ طیف فرکانسی راستای V4 در زمان راه اندازی و شکل ۲۴ طیف فرکانسی همین راستا را ۱۵ ساعت پس از کارکرد تجهیز نشان می دهد. ضمناً در شکل ۲۵ افزایش مقدار BCU مشاهده می شود.

شکل ۲۴- طیف فرکانسی راستای V4 پس از ۱۵ ساعت کارکرد.

- خرابی رینگ داخلی بیرینگ تعییرات ذیل را در وضعیت ارتعاشی بلور ایجاد کرده بود:
- ۱- افزایش ارتعاشات Overall، در قسمت Bearing Housing بلور از 2.7 mm/s به 11mm/s.
  - ۲- افزایش مقدار BCU راستای V4 از 1.7g به 6.8g.
  - ۳- بوجود آمدن فرکانس های با اختلاف 77.5Hz مربوط به دور بلور.

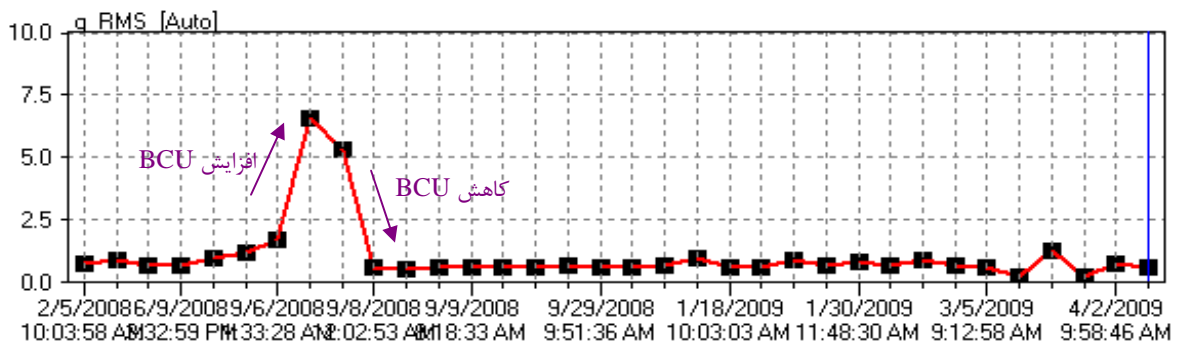
شکل ۲۵- ترند BCU قبل و پس از تعویض بیرینگ.

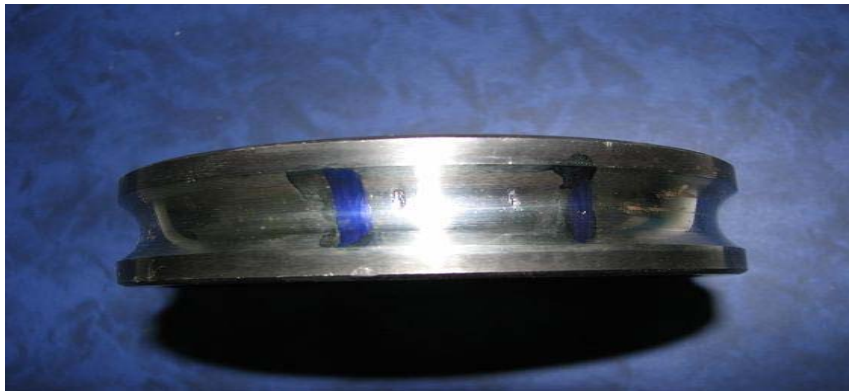
با توجه به مشاهدات صورت گرفته درخواست تعویض بیرینگ بلور صادر گردید. پس از تعویض بیرینگ وجداسازی اجزای بیرینگ آثار خرابی در رینگ داخلی بیرینگ مشخص بود (شکل ۲۶).

شکل ۲۶- رینگ داخلی بیرینگ .

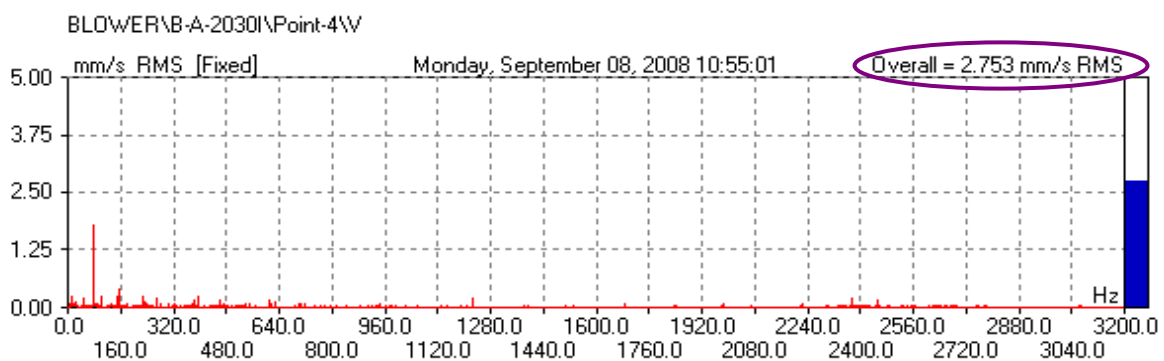
همانگونه که در طیف فرکانسی شکل ۲۷ مشاهده می شود پس از تعویض بیرینگ تجهیز، ارتعاشات آن در محدوده مجاز قرار گرفت.

شکل ۲۷- طیف فرکانسی نقطه V4 پس از تعویض بیرینگ.
