## کاربرد آنالیز ارتعاشات در عیب یابی فن کارخانه گندله سازی مجتمع معدنی و صنعتی گل گهر

در این تحقیق، یک فن شعاعی حساس در کارخانه گندله سازی شرکت معدنی و صنعتی گل گهر به روش ارتعاش سنجی تحت پایش وضعیت قرار گرفته و عیوب احتمالی آن مورد شناسایی قرار گرفته است. برای این منظور داده برداری در نقاط مختلف تجهیز در سه راستای مورد نیاز انجام شده است. داده های برداشت شده بصورت های مختلف از جمله بر حسب زمان، بر حسب دامنه و همچنین در فضای فرکانس مورد تجزیه و تحلیل قرار گرفته و به دنبال آن عیوب و منشأ احتمالی آنها کاندید شده اند. با بررسی دقیق تر، ایراداتی که بالقوه می توانند منشأ بروز علائم ارتعاشی باشند دسته بندی شدند. در کنار مراجعه به استانداردهای مربوطه، مراجعه به سابقه تجهیز نیز کمک نمود تا دلایلی که احتمال وقوع آنها کمتر است از لیست کاندیدها حذف و موارد با احتمال قوی تر باقی بمانند. با رفع ایراد هایی که در پایش بینی های حاصل از پایش وضعیت مشخص شده بودند تجهیز مورد پایش مجدد قرار گرفت. داده برداری های جدید نشان داد که ایرادات تجهیز برطرف شده و آنالیز ارتعاشات ایراد قابل توجهی را نشان نداد.

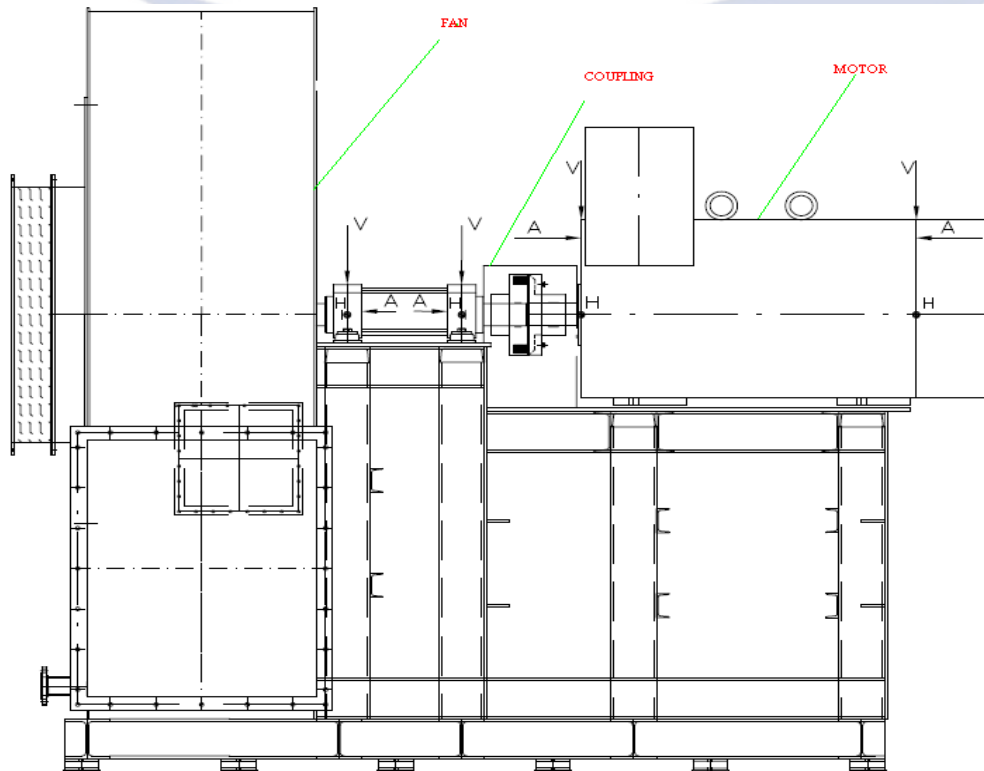
پایش لازم انجام شده تا از صحت پیش بینی های ارائه شده اطمینان حاصل گردد. در شکل ۱ نمای شماتیک فن و الکترو موتور آن که با کوپلینگ در ارتباط هستند و محل نقاط اندازه گیری ارتعاشات (محل های نصب سنسور) نشان داده شده است. لازم به ذکر است که اندازه گیری ها در هر نقطه در سه راستای افقی، عمودی، و محوری انجام می شود که بترتیب با سمبل های  $V$ ،  $H$  و  $A$  نشان داده شده اند.

ملاحظه می شود که نقاط انتخابی از یاتاقانهای الکترو موتور در سمت کوپلینگ و آزاده ترتیب با علامت Drive End و Non Drive و همچنین برای یاتاقانهای فن سمت نزدیک پروانه و کوپلینگ بترتیب با علامت Fix (ثابت) و Loose (آزاد) نشان داده شده اند و در بخش های بعد با این اسامی آدرس دهی می شوند. مشخصات فنی فن و الکترو موتور مورد مطالعه به همراه بیرینگ های موجود در جدول ۱ آورده شده است. برای اندازه گیری ها، از دستگاه ارتعاش سنجی x-viber با پروب های ثابت جابجایی، سرعت و شتاب استفاده شده است. داده های برداشت شده برای مدیریت به نرم افزار x-trend منتقل شده و در ادامه با کمک نرم افزار Spectra Pro پردازش گردیده و عملگر تبدیل فوریه سریع بر روی آنها اعمال و طیف های فرکانسی استخراج می شود. داده برداری در یک بازه زمانی حدود یک ماهه انجام شده که شامل دوره وجود مشکل و پس از رفع آن می باشد

شکل ۱- شماتیک فن و الکتروموتور و محل های اندازه گیری ارتعاشات

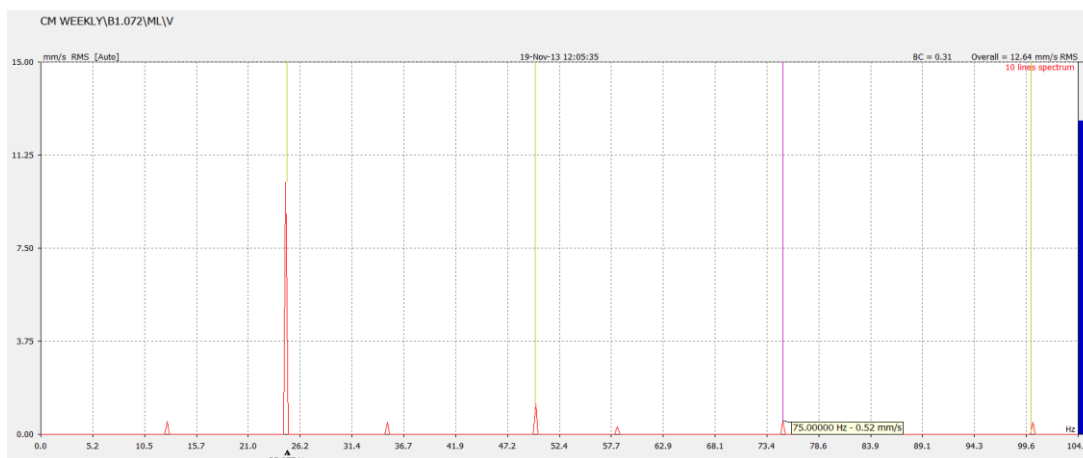
شکل ۲- نمودار طیف فرکانس ارتعاش عمودی بیرینگ سمت Drive End الکتروموتور

در جدول ۲ مقادیر اندازه گیری شده کلی ارتعاشات قبل از رفع عیب آورده شده است. همانگونه که از داده های جدول مشخص است دامنه های ارتعاش عمودی دارای مقدار قابل توجه می باشند لذا نمودارهای طیف فرکانسی آنها در شکل های ۲، ۳، ۴ و ۵ آورده شده و از ارائه سایر طیف ها صرف نظر شده است.

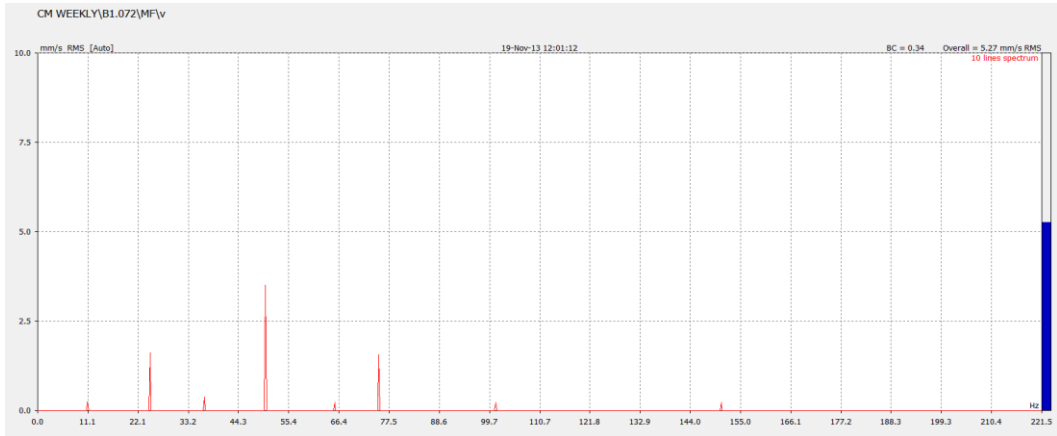
شکل ۳- نمودار طیف فرکانس ارتعاش عمودی بیرینگ سمت Non Drive End الکتروموتور

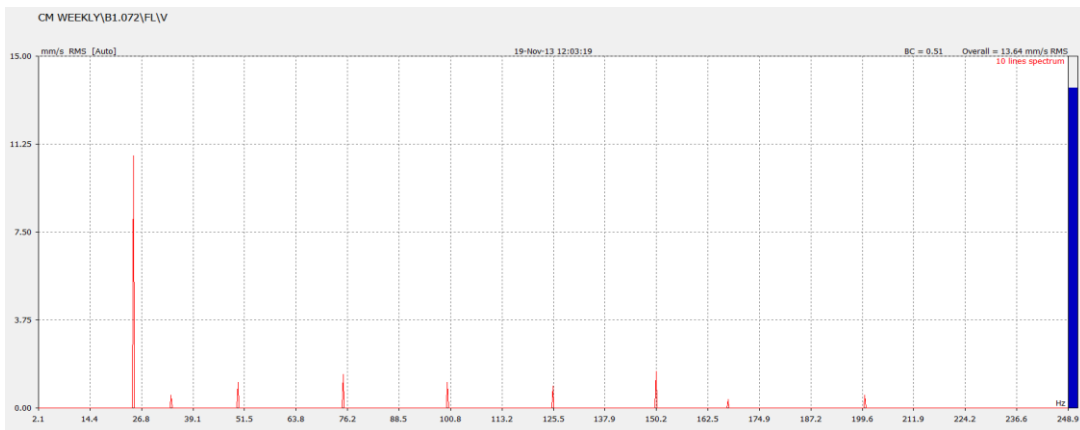
شکل ۴- نمودار طیف فرکانس ارتعاش عمودی بیرینگ سمت آزاد از فن

ملاحظه می شود که بیشترین دامنه در فرکانس  $1X$  اتفاق افتاده است که بیانگر سرعت محور موتور است. البته می توان مشاهده نمود که در هر دو نقطه نزدیک کوپلینگ و سمت آزاد فن فرکانس هایی نیز تحریک شده اند که ضریب صحیحی از سرعت محور نمی باشند.

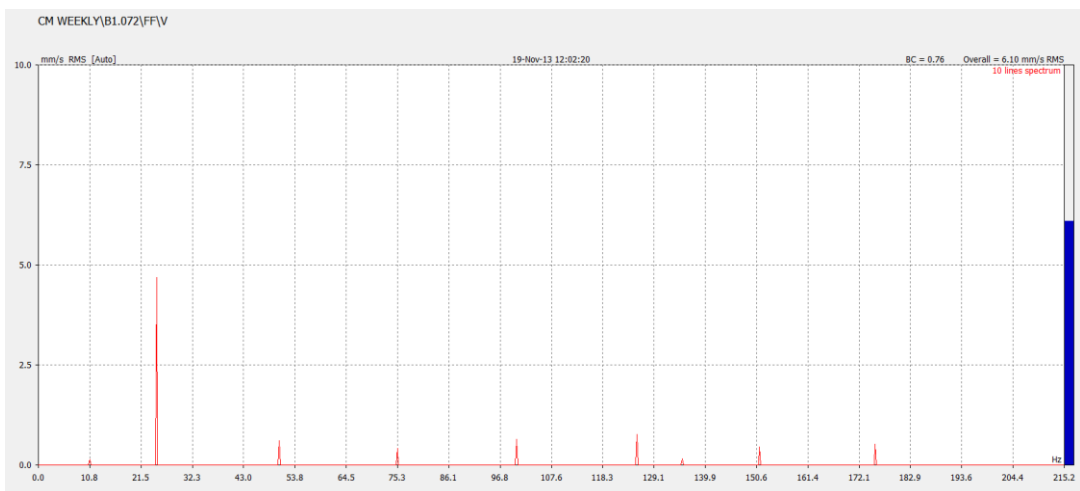
شکل ۵- نمودار طیف فرکانس ارتعاش عمودی بیرینگ سمت ثابت از فن

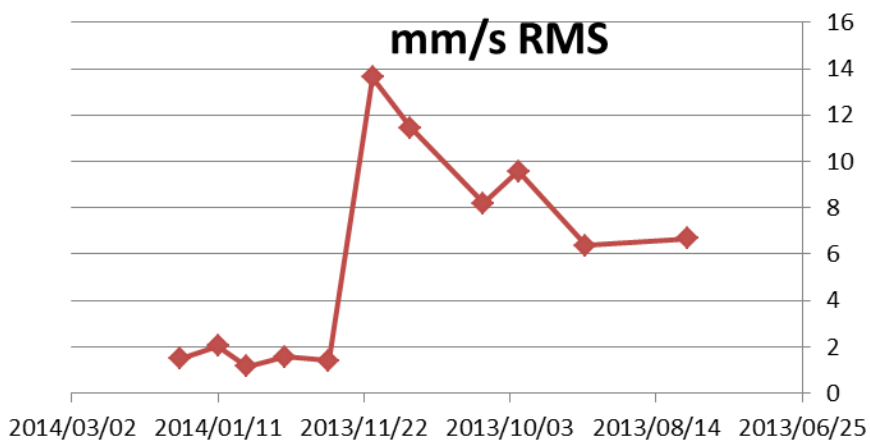
از طرف دیگر، در قسمت بیرینگهای آزاد موتور و فن در راستای محوری و افقی در حد مجاز می باشند اما در راستای عمودی ارتعاش در وضعیت بحرانی است براساس تجربه احتمال می رود ارتعاشات غیر نرمال ناشی از مجموعه فن باشد لذا ابتدا وضعیت فن را مورد بررسی قرار گرفت. برای مشاهده وضعیت در خلال زمان، نمودار دامنه ارتعاش عمودی (از خانواده سرعت) در قسمت بیرینگ آزاد فن به ازای زمان های مختلف اندازه گیری و در شکل ۷ نشان داده شده است. با توجه به این نمودار، با گذشت زمان نمودار دارای سیر صعودی بوده و به بیانی دیگر وضعیت در حال بدتر شدن است.

شکل ۷- نمودار تغییر وضعیت دامنه ارتعاش در راستای عمودی (از نوع سرعت) در قسمت بیرینگ آزاد از فن

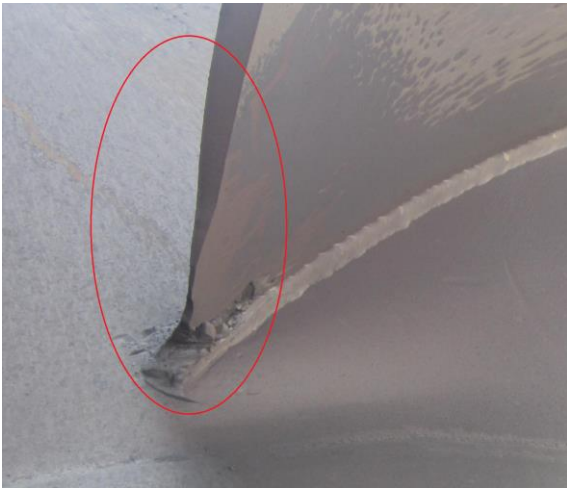
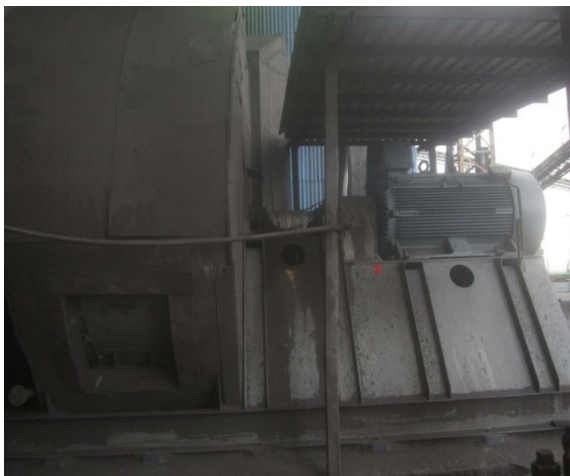
با توجه به سرعت چرخش فن، فرکانس چرخش آن برابر 24.66Hz بدست می آید. با مقایسه فرکانس های بدست آمده از داده برداری مشخص می شود که هیچ کدام از فرکانس های خرابی بیرینگ تحریک نشده اند و بدین ترتیب احتمال وجود این مشکل منتفی می گردد یا حداقل ایراد آن محسوس نیست. از طرفی دیگر نابالانسی، ناهم محوری و ناهمسطحی پایه تجهیز منجر به ارتعاش شعاعی با فرکانس می شود. لذا برای قضاوت دقیق تر لازم است تحلیل فاز هم انجام گیرد. اما جهت داده برداری فاز نیاز به ابزار دو کاناله بوده که در اختیار نیست بنابراین براساس تجربه و با توجه به شکل ظاهری پروانه (شکل ۹) که دچار ساییدگی شده محتمل ترین عیب، نابالانسی پروانه فن می تواند باشد. بایستی متذکر شد که علائم ظاهری دیگری نیز مشاهده شد که بیانگر عدم کار کرد مناسب غبارگیر کیسه ای است لذا ورود غبار به هوا و برخورد ذرات به پره فن قابل انتظار است.

شکل ۹- الف: پروانه فن و ساییدگی منجر به نابالانسی ب: نمای کلی فن و الکتروموتور

تا این مرحله ایرادی که بعنوان محتمل ترین برای فن کاندید شد، نابالانسی پروانه فن بوده است. بنابراین با اضافه کردن وزنه های مناسب در محل لازم، پروانه فن بالانس گردید. در ادامه با راه اندازی مجدد فن، ارتعاش سنجی انجام گردید که نتایج نهایی آن بطور خلاصه در ادامه آورده شده است. با توجه نتایج کلی که در جدول ۶ آورده شده است، در مقایسه با قبل از رفع ایراد نا بالانسی، دامنه ارتعاش بشدت کاهش یافته است. همچنین در شکل ۱۰ نمودار طیف فرکانس ارتعاشات عمودی بیرینگ سمت

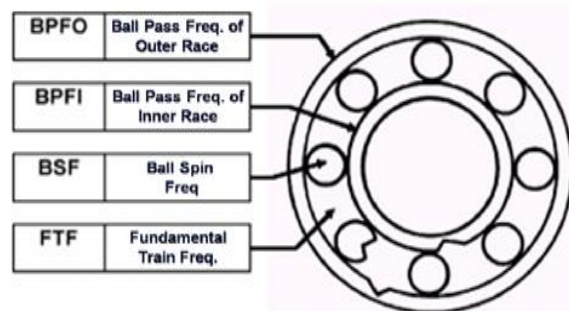
همانگونه که در شکل ۸ نشان داده شده، یک بیرینگ در حالت کلی از چهار نوع المان تشکیل شده که خرابی هر کدام

از آنها علائم خاصی را بدنبال دارد. با توجه به نوع بیرینگ ها که پیشتر معرفی شدند می توان قطر حلقه ها، قطر ساچمه ها و تعداد آنها را مشخص کرده و با کمک روابط موجود که در زیر آورده شده اند فرکانس های چهار گانه خرابی رینگ داخلی (BPFI)، خرابی رینگ خارجی (BPFO)، خرابی قفسه (FTF) و خرابی ساچمه (BSF) را محاسبه نمود [۱۷].

شکل ۸- المان های اصلی تشکیل دهنده بیرینگ و خرابی متناظر با آنها

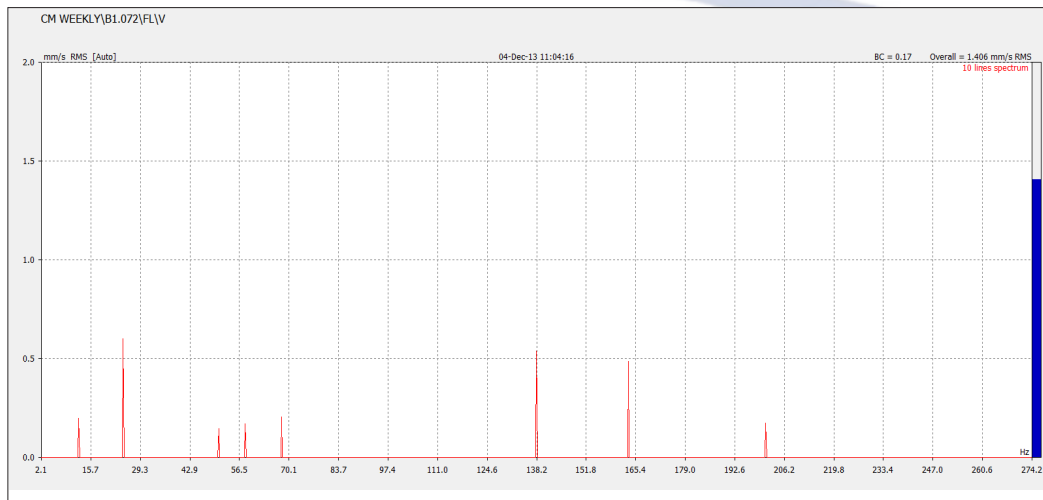
آزاد فن آورده شده و در کنار آن در جدول ۷ نیز مقادیر فرکانس های تحریک شده آن ثبت گردیده است. ملاحظه می گردد که ضریب وزنی فرکانس 1X در مقایسه با قبل از رفع عیب بسیار کمتر شده است. البته با توجه به نتایج ثبت شده در جدول، فرکانس های دیگری از جمله 2X/1 و 2X نیز تحریک شده اند که اندازه آنها قابل توجه نیست. همچنین براساس شکل ۱۱ و جدول ۸ مشخص شده که ارتعاشات مربوط به الکترو موتور هم پس از بالانس فن بسیار کاهش یافته است. بنابراین نا بالانسی فن دلیل اصلی ارتعاشات بالای الکترو موتور و فن بوده است.

شکل ۱۰- نمودار طیف فرکانس ارتعاش عمودی سمت آزاد فن بعد از رفع نقص

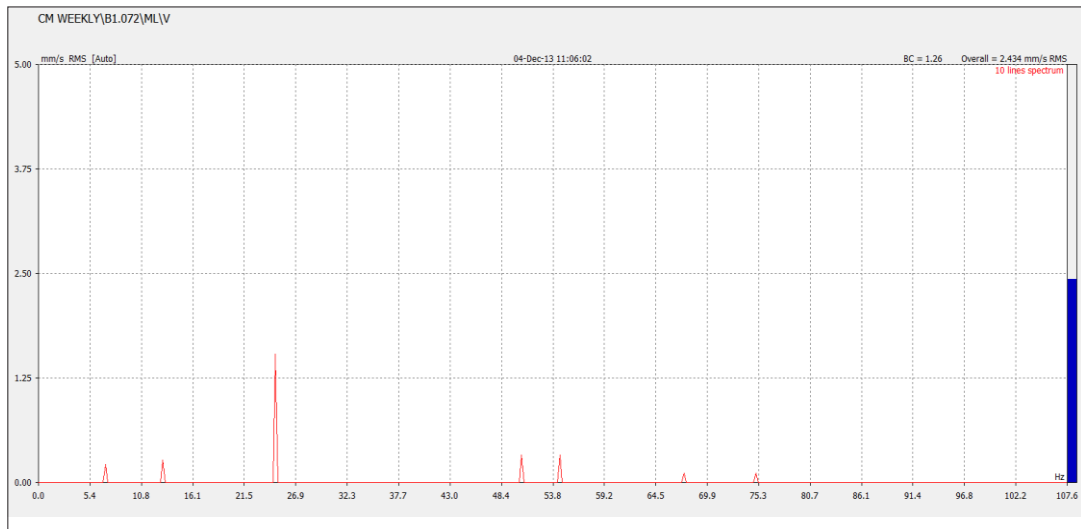
شکل ۱۱- نمودار طیف فرکانس ارتعاشی عمودی بیرینگ Drive الکتروموتور بعد از بالانس فن
